LÄSTIGE ENTWICKLUNGEN

ALGEN AN DER FASSADE

von Georg Lutz

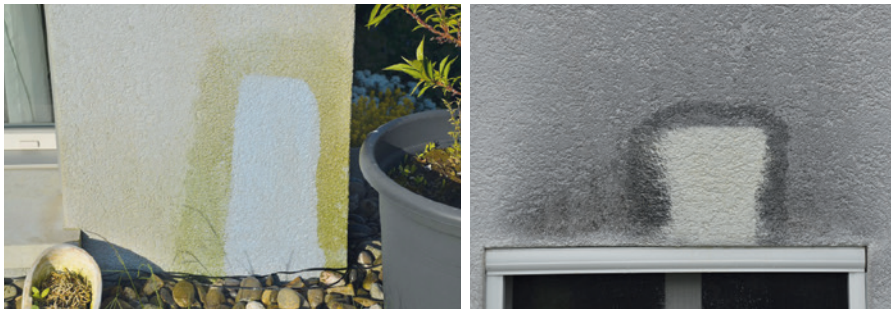
Eine Fassade mit Grünalgenbefall (links) und eine Fassade mit Schwarzschildbefall (rechts).

Kondenswasserbildung: Häufiger Grund für die frühzeitigen Verfallungen an heimischen Fassaden ist eine falsch angebrachte Wärmedämmung. Der Putz ist durch die Dämmung so stark vom Mauerwerk abgekoppelt, dass er keine Wärme von innen erhält. Durch das geringe Wärmespeichervermögen kühlt die Aussenhaut der Fassade in der Nacht rasch ab, und Tauwasser bildet sich an der Fassade. Diese Atmosphäre behagt Algen.

Falsches Lüftungsverhalten: Schwarze Verfärbungen über vielen Fenstern sind ein eindeutiges Zeichen. Bei diesen Verfärbungen handelt es sich meistens um nichts weiteres als Schwarzschild. Durch falsches Lüftungsverhalten (Kippfenster) entweicht die warme, feuchte Raumluft aus dem Zimmer und setzt sich auf der kalten Aussenfassade ab. Direkt über den Fenstern bildet sich vor allem in der kalten Jahreszeit vermehrt Kondenswasser. Zusammen mit dem mitgenommenen Wohnraumstaub fühlt sich der Schwarzschild zu Hause.
